TÉSENFA KÖZSÉG

**TELEPÜLÉSRENDEZÉSI TERVE
ÖRÖKSÉGVÉDELMI HATÁSTANULMÁNY**

2004. NOVEMBER

TÉSENFÁ-ÉRTÉKVIZSGÁLAT

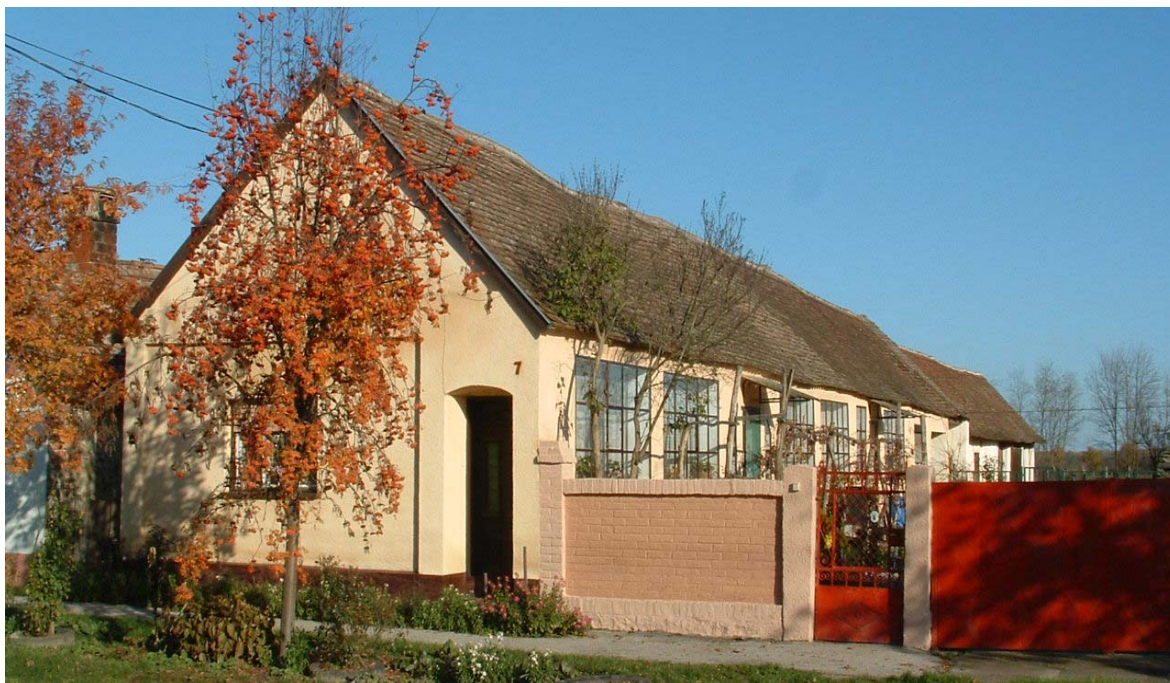
Tésenfá, Kossuth Lajos u. 7.	H2
Hrsz: 132	
Lakóépület

Impozáns méretű épületegyüttes. Szépen mutatja a hagyományos beépítés logikáját. Fedélszerkezete látható felújításra szorulna. Utcai homlokzata át lett alakítva. A festés nem természetes. Kerítése nagyon deformálódott.

Helyi védelemre javasolt.
Felújítása kapcsán a felsorolt észrevételek korrigálandók.

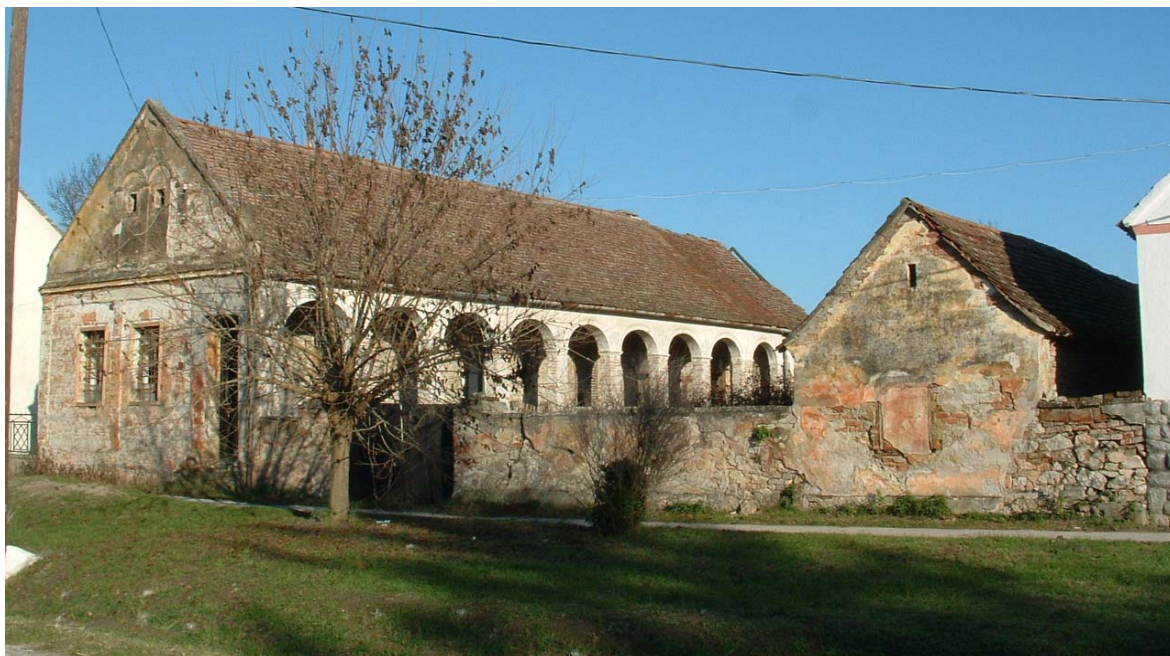
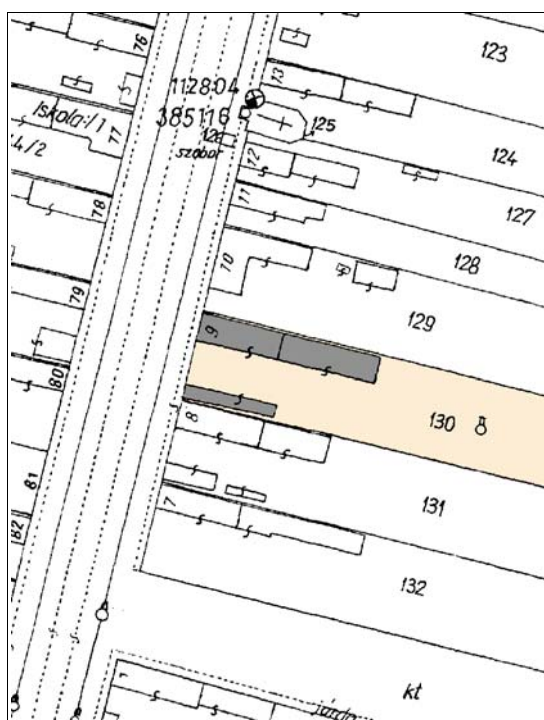
Tésenfá, Kossuth Lajos u. 9.	H3
Hrsz: 130	
Lakóépület – melléképület együttes

Különösen szép porta, mind beépítését, mind az épületeket tekintve. A kerítés szinte mintaszerű módon fűzi össze az együttes elemeit. A rossz állapot ellenére torzulások szinte nincsenek az együttesen. A volt nyári konyha ablaka láthatóan be lett falazva.

Helyi védelemre javasolt.
Különösen védendő együttes. Felújítandó.

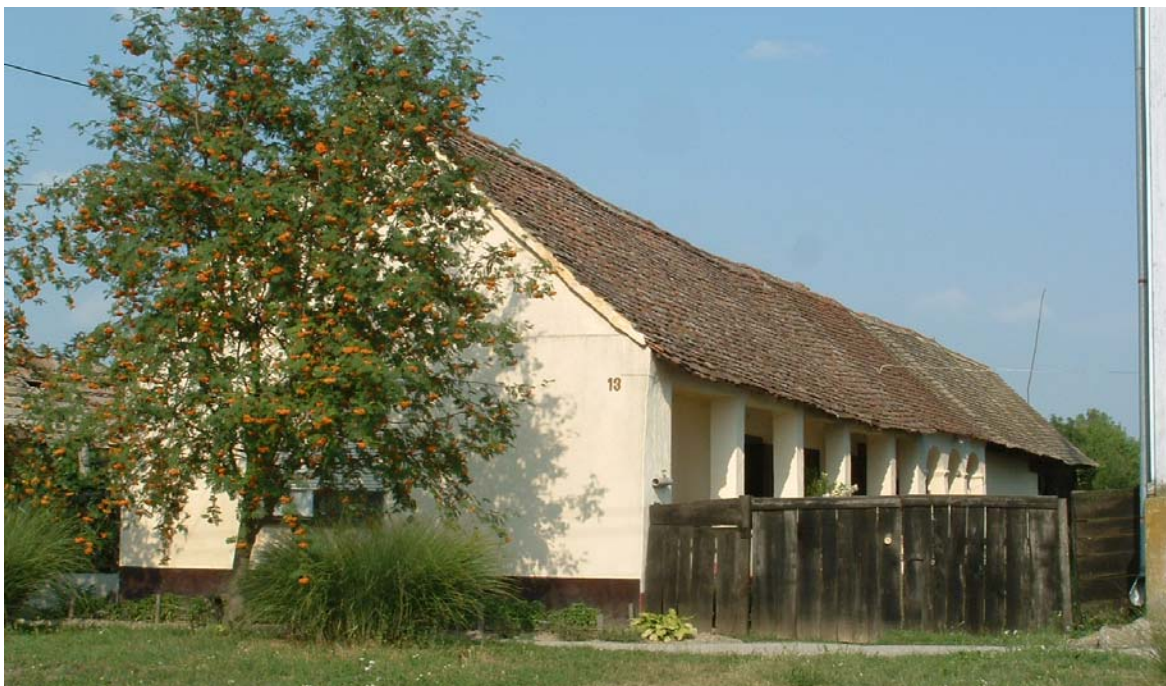
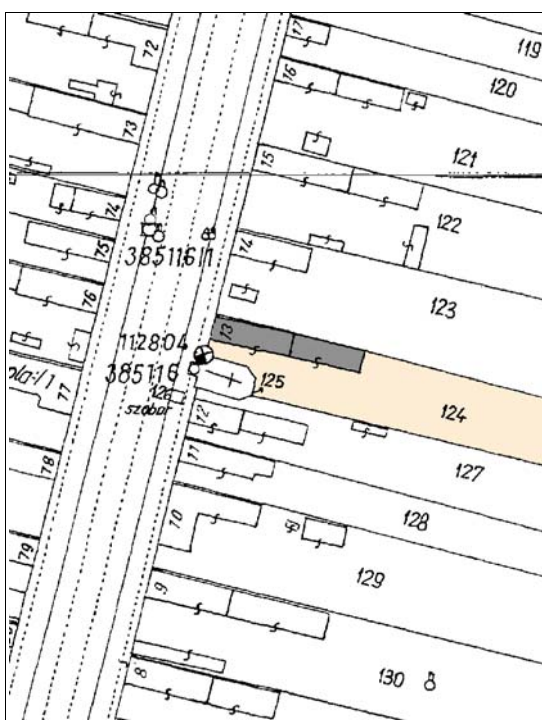
Tésenfá, Kossuth Lajos u. 13.	H4
Hrsz: 124	
Lakóépület

Egyszerű, de igényes együttes. Szép tömegarány, természetes anyaghasználat. Az utcai homlokzaton az ablak cserélve lett. A tornác hátsó vége díszített. Ennek bizonyára volt valami oka. Szép az egyszerű deszkakerítés.

Az utcai homlokzaton a régi ablakosztás visszaállítandó.

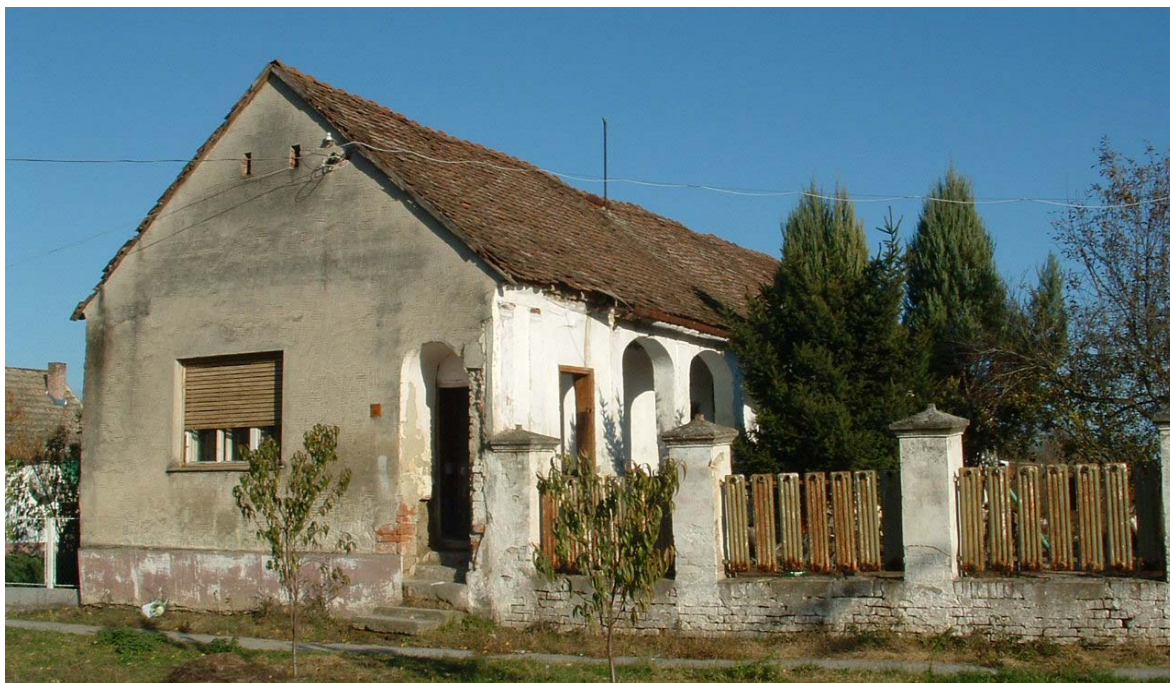
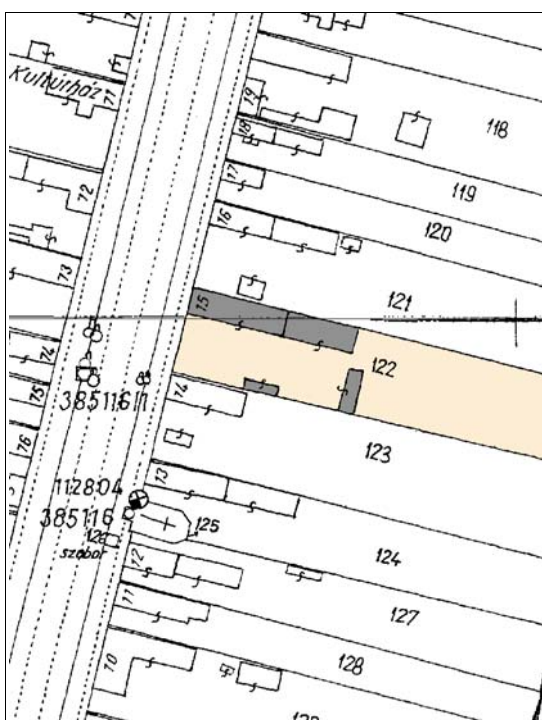
Tésenfá, Kossuth Lajos u. 15.	H5
Hrsz: 122	
Lakóépület

Impozáns tömegű, egyszerű, de jól megépített részletképzésű együttes. Az utcai homlokzaton a részletek, díszítések eltűntek, az ablakok cserélve lettek. Szép és robusztus a kerítés még ebben a lepusztult állapotában is.

Az utcai homlokzat ablakosztása visszaállítandó. Az egyesre egy általános felújítást kíván.

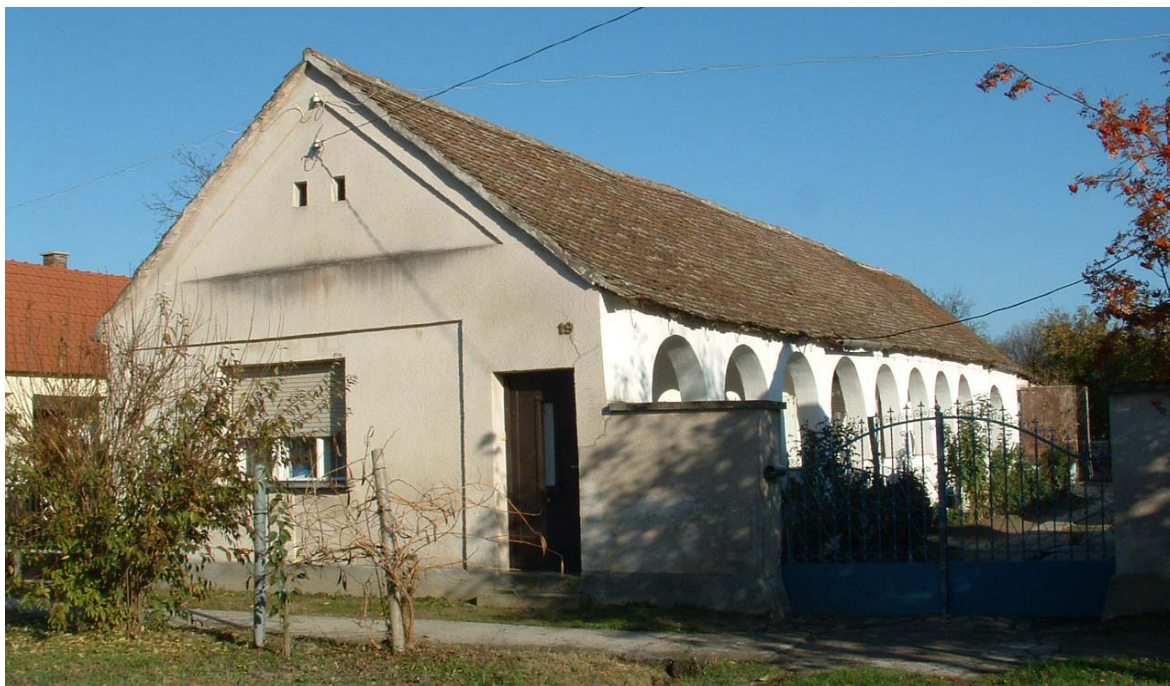
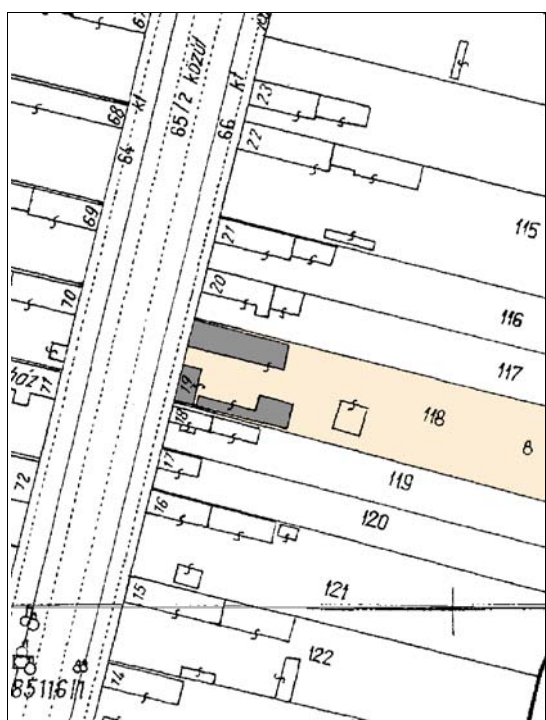
Tésenfa, Kossuth Lajos u. 19.	H6
Hrsz: 118	
Lakóépület

Egyszerű, szép tömegű tornácos parasztház. Az utcai homlokzat minden karakterét elvesztett. Az ablakok le lettek cserélve.

Az utcai homlokzat felújítandó, az eredeti ablakosztás visszaállítandó.

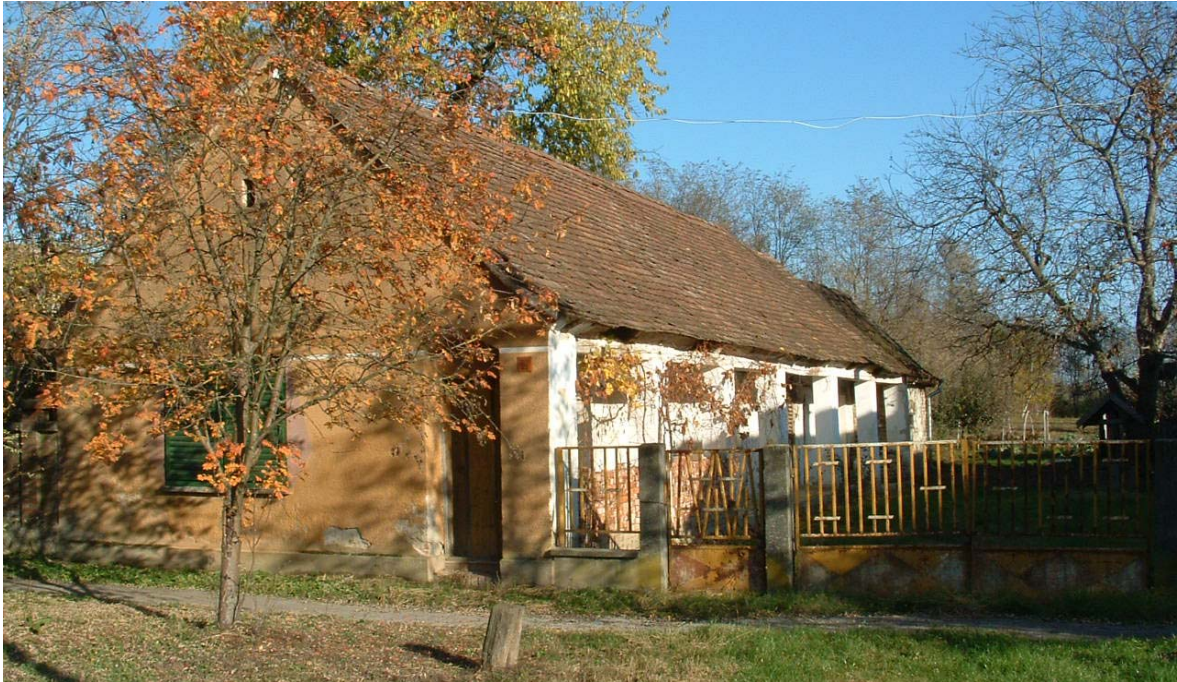
Tésenfá, Kossuth Lajos u. 21.	H7
Hrsz: 116	
Lakóépület

Egészséges hangulatú, egyszerű tömegű és részletképzésű tornácos parasztház. Az utcai homlokzaton az ablakokat lecserélték és fröcskölt festést kaptak.

Az utcai homlokzat eredeti állapotában visszaállítandó.

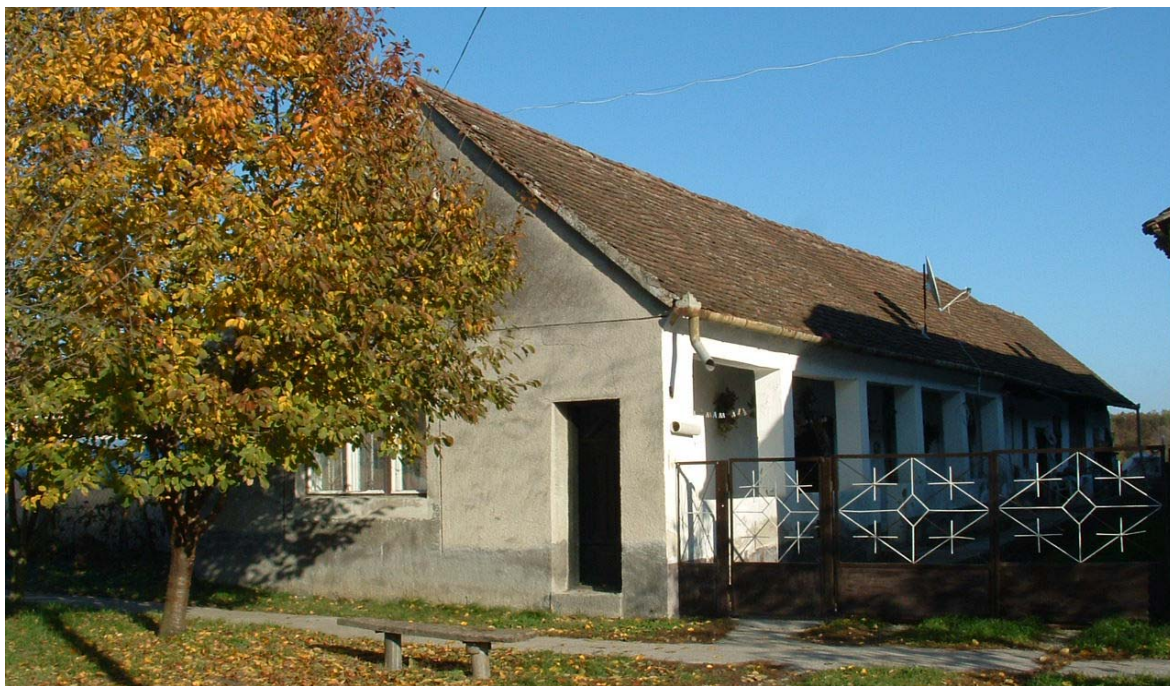
Tésenfá, Kossuth Lajos u. 23.	H8
Hrsz: 112	
Lakóépület füstölővel

Furcsa telepítésű, egységes tömegű tornácos parasztház. Az utcai homlokzat teljesen átalakult, a díszítések eltűntek, az ablakok le lettek cserélve.

Az utcai homlokzat eredeti állapota helyreállítandó.

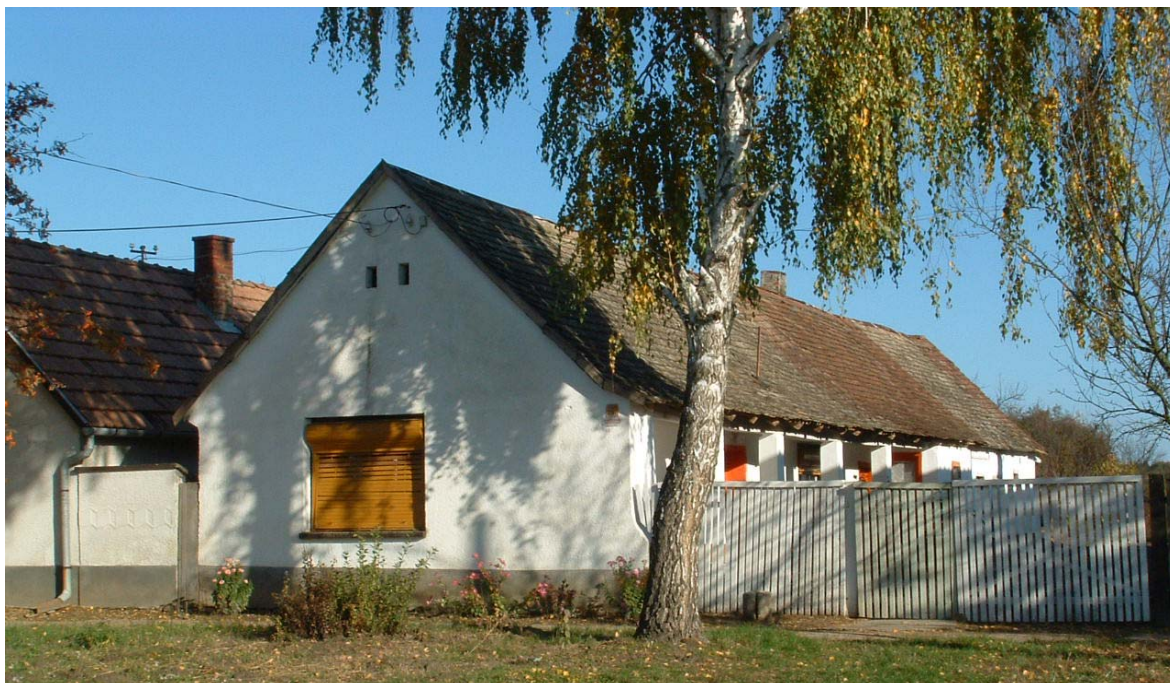
Tésenfá, Kossuth Lajos u. 26.	H9
Hrsz: 109	
Lakóépület

Szép tömegű tornácos parasztház. Egységes, egyszerű részletképzéssel. Az utcai homlokzat lekopaszult, az ablakok ki lettek cserélve. A redőny, különösen külső szekrénytel teljesen idegen elem.

Megjegyzés, korrekciós javaslat:
Helyi védelemre javasolt.
Az eredeti ablakosztás helyreállítandó.

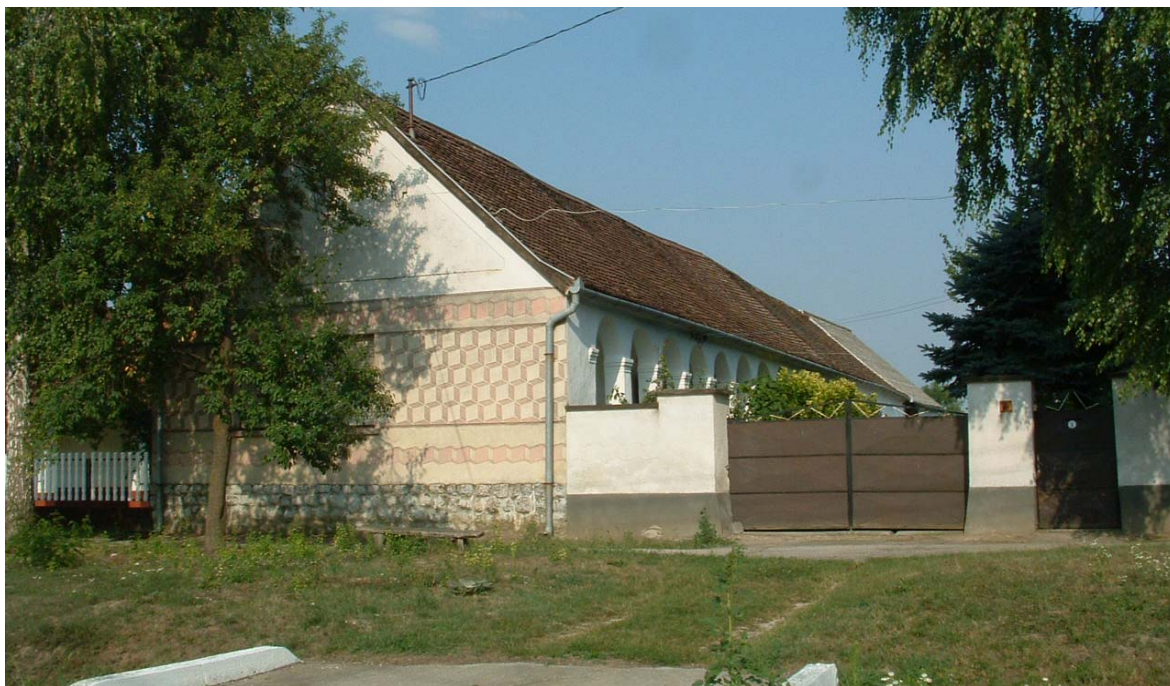
Tésenfá, Kossuth Lajos u. 27.	H10
Hrsz: 108	
Lakóépület

Impozáns, módos régi porta. Díszes tornácoszlopokkal. Az utcai homlokzat igényesen, de teljesen más kultúrelemekkel lett kezelve (sgraffito) és az ablakok le lettek cserélve. Kár. A kerítés impozáns, de nehezen értelmezhető. (A tornácvégi feltételezhető elfalazás miatt.)

Helyi védelemre javasolt.
Az utcai homlokzat eredeti állapota szerint helyreállítandó.

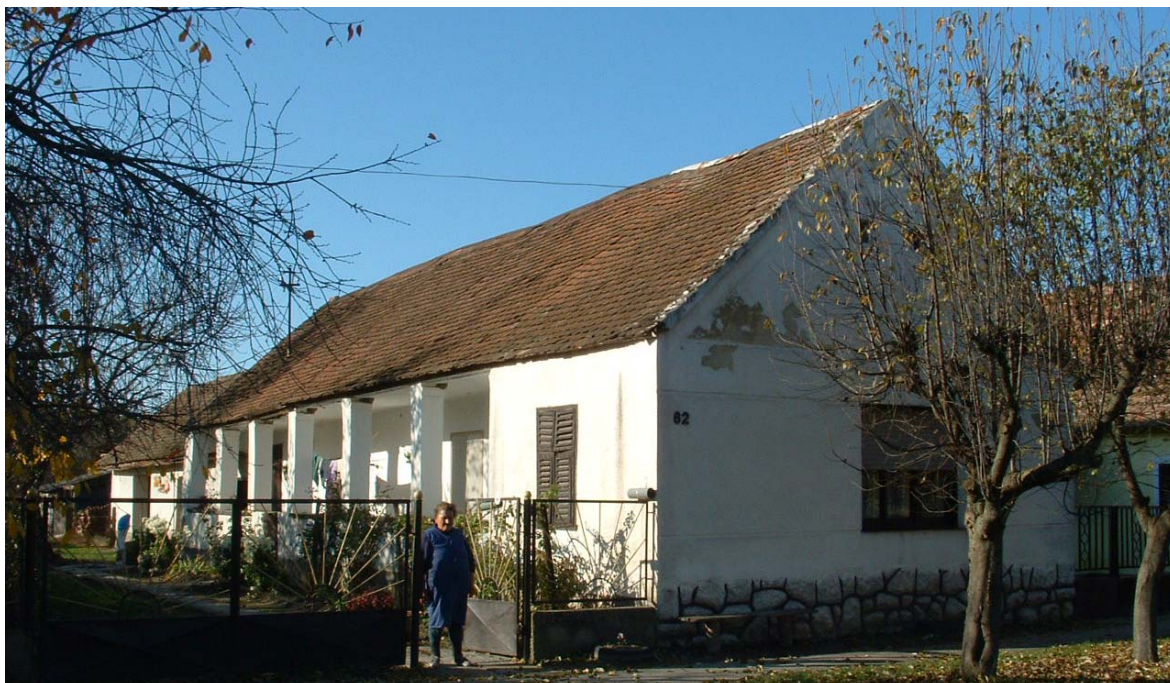
Tésenfa, Kossuth Lajos u. 62.	H11
Hrsz: 29	
Lakóépület

Érdekes tömegű tornácos parasztház. Nehéz megállapítani, hogy a tornác utcaközeli hiánya eredeti, vagy módosított állapot-e, de valószínű átépítés eredménye. Az utcai ablakok le lettek cserélve.

Az utcai homlokzat visszaállítása kívánatos lenne.

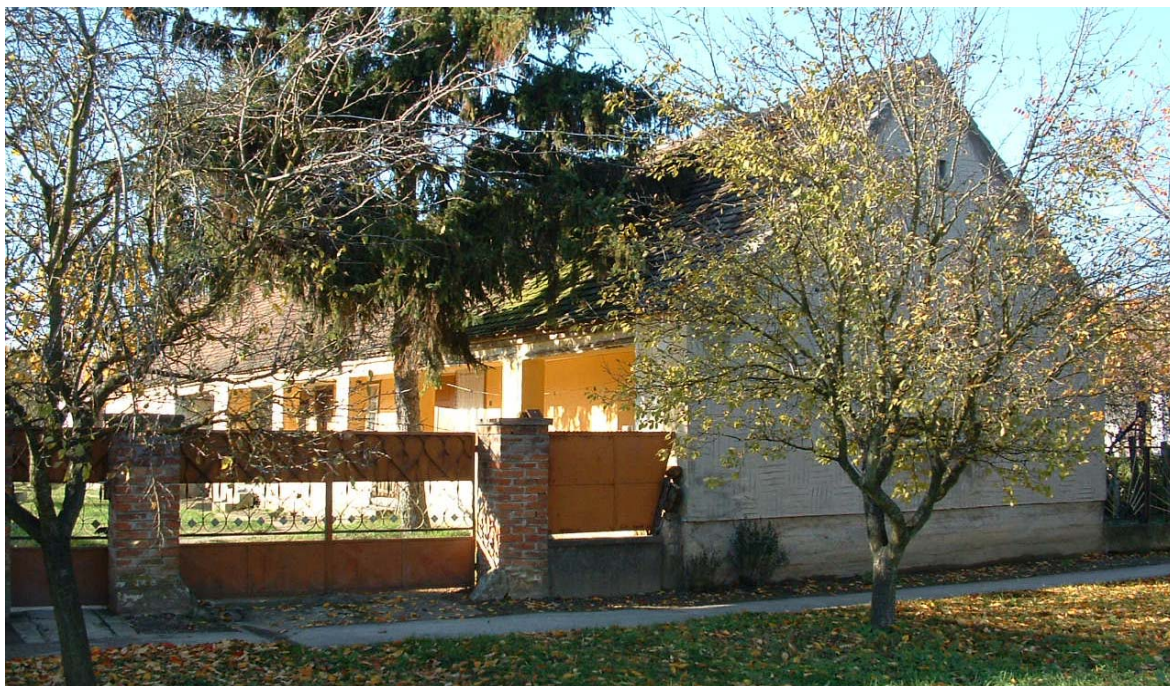
Tésenfa, Kossuth Lajos u. 63.	H12
Hrsz: 30	
Lakóépület

Impozáns tömegű tornácos parasztház.
Az utcai homlokzat átépült, az eredeti
ablakok le lettek cserélve.

Megjegyzés, korrekciós javaslat:
Helyi védelemre javasolt.
Az utcai homlokzat helyreállítandó.

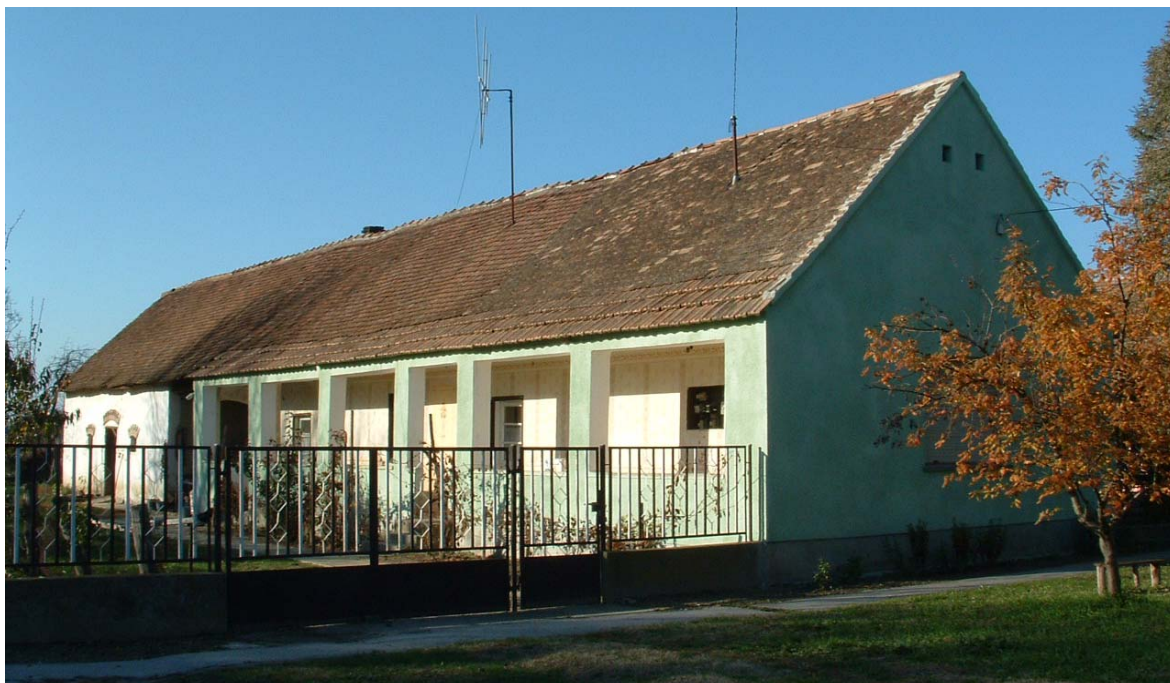
Tésenfá, Kossuth Lajos u. 67.	H13
Hrsz: 34	
Lakóépület

Egyszerű, szép tömegű tornácos parasztház. Az utcai homlokzat teljesen le lett kopaszítva és az eredeti ablakok le lettek cserélve. Az épületfestése teljesen kultúridegen, csúnya.

Helyi védelemre javasolt.
Az utcai homlokzat visszaállítandó, lehetőleg meszeleni kéne az épületet.

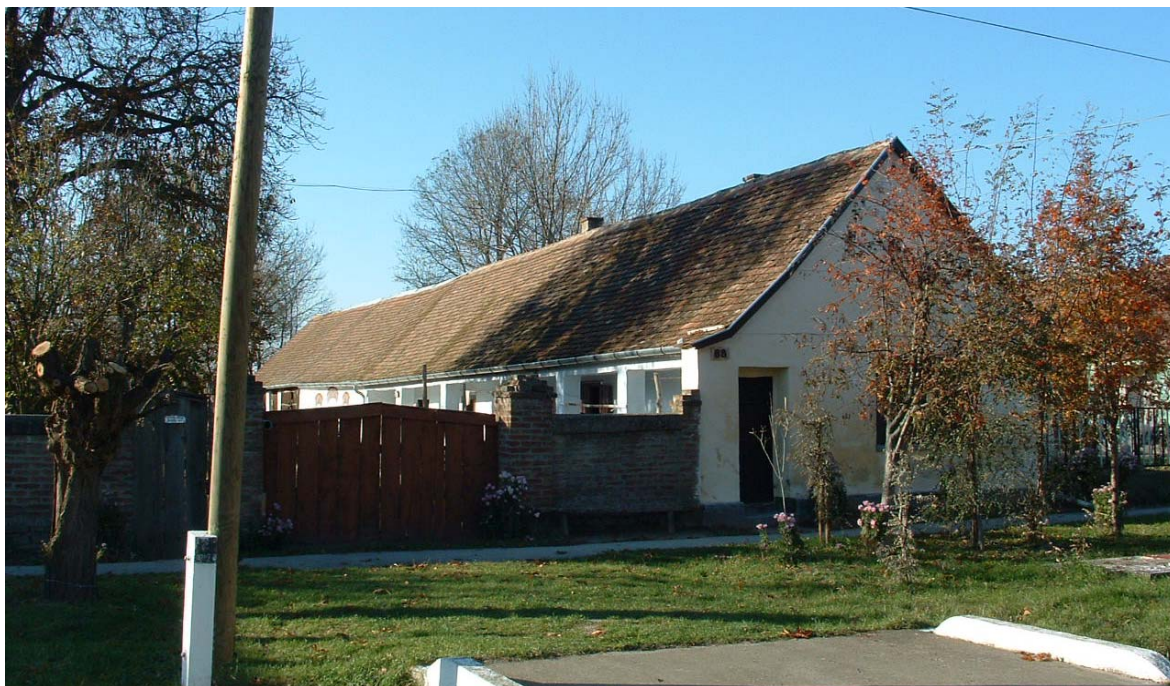
Tésenfá, Kossuth Lajos u. 68.	H14
Hrsz: 35	
Lakóépület

Impozáns tömegű, mégis nagyon egyszerű tornácos parasztház. Kár, hogy az utcai homlokzaton az eredeti ablakok le lettek cserélve. A kerítés robusztusága illik az épülethez.

Megjegyzés, korrekciós javaslat:
Helyi védelemre javasolt.
Az utcai homlokzat visszaállítandó.

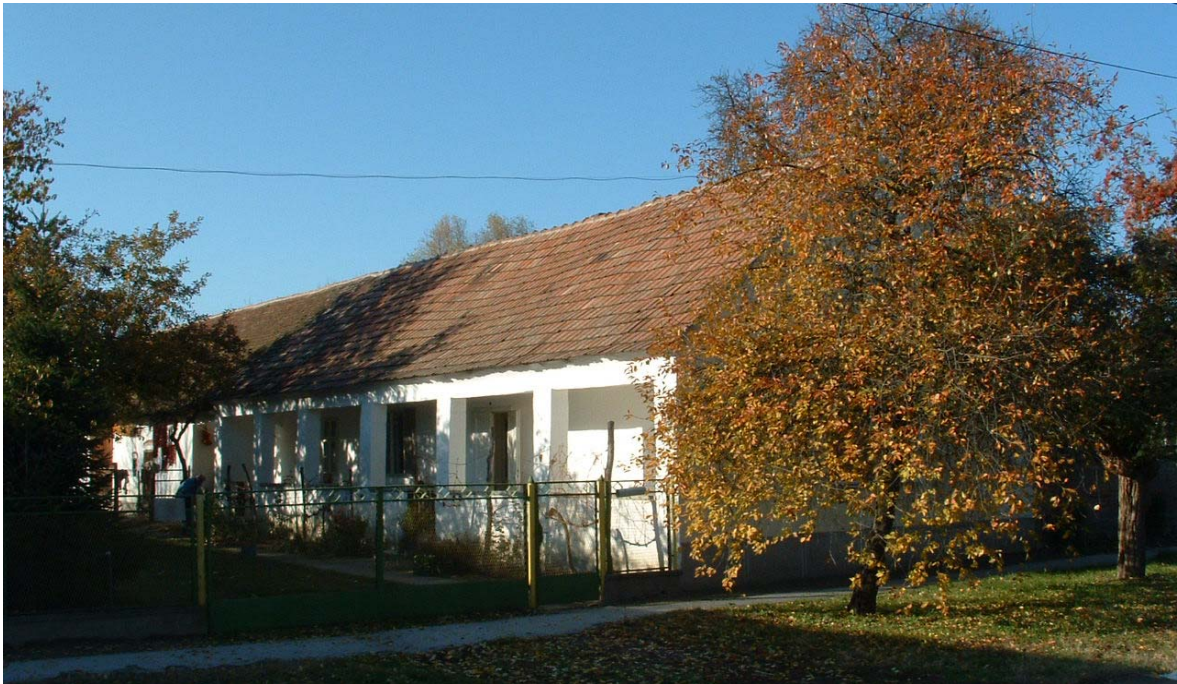
Tésenfa, Kossuth Lajos u. 69.	H15
Hrsz: 36	
Lakóépület

Egyszerű tömegű, normálisan kezelt tornácos parasztház.

Helyi védelemre javasolt.
Karbon tartandó.

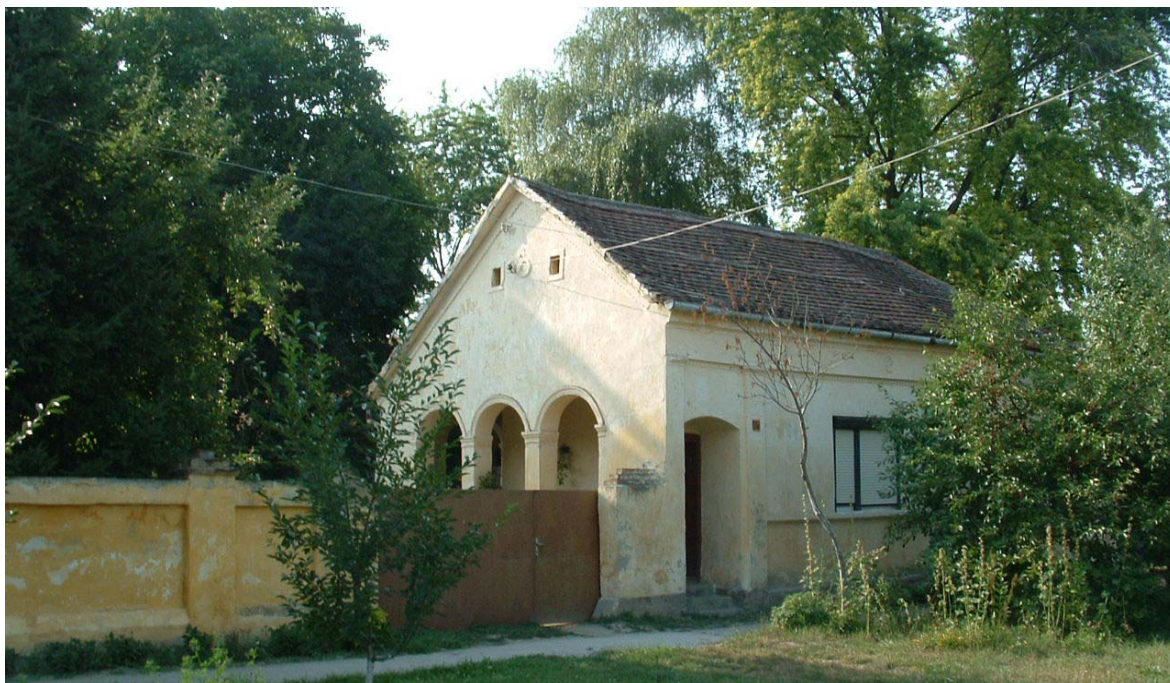
Tésenfa, Kossuth Lajos u. 72.	H16
Hrsz: 39	
Lakóépület

Érdekes utcai homlokzatú (amúgy hagyományosan szerkesztett) épület, mely értelmiséget sejtet finomkodó megfogalmazású oldalhomlokzatával. Az utcai homlokzat itt is érezhetően át lett alakítva.

Az utcai homlokzat helyreállítása építészeti tanulmányt (tervet) igényelne.

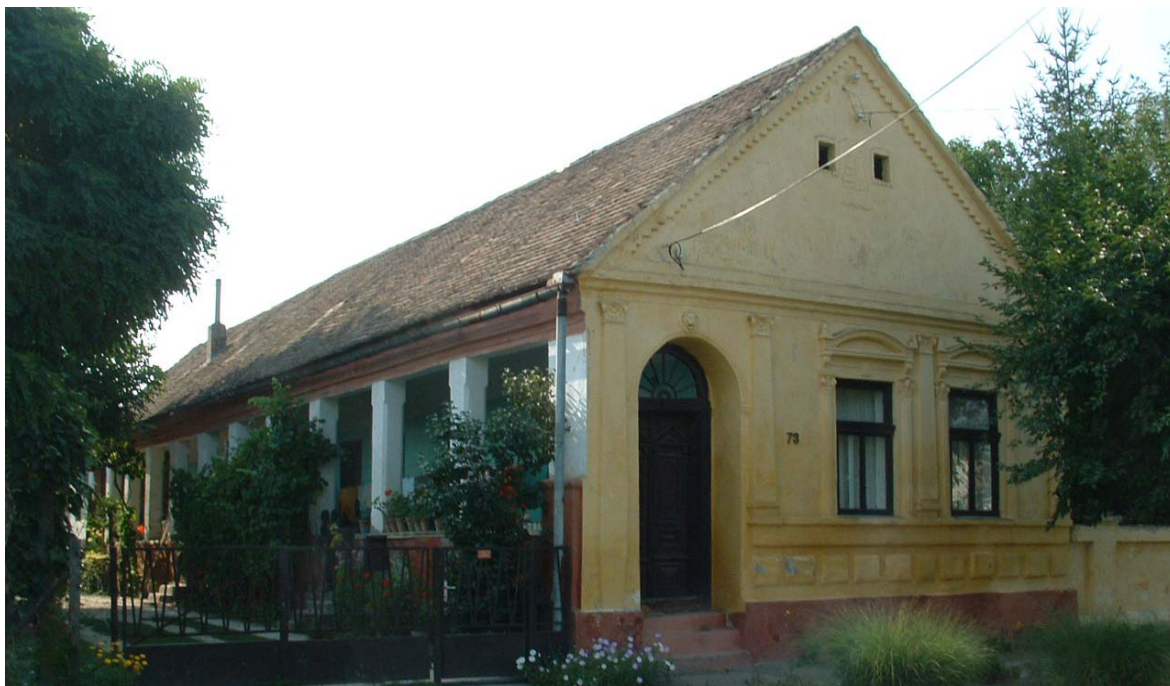
Tésenfá, Kossuth Lajos u. 73.	H17
Hrsz: 40	
Lakóépület

Gyönyörű tornácos parasztház (talán egy kicsit túlszínezve, de sebj – de legalább földfestékekkel!).

Díszítettsége már szinte polgári allűrököt sugall, de az egész mégis együtt van.

Helyi védelemre javasolt.

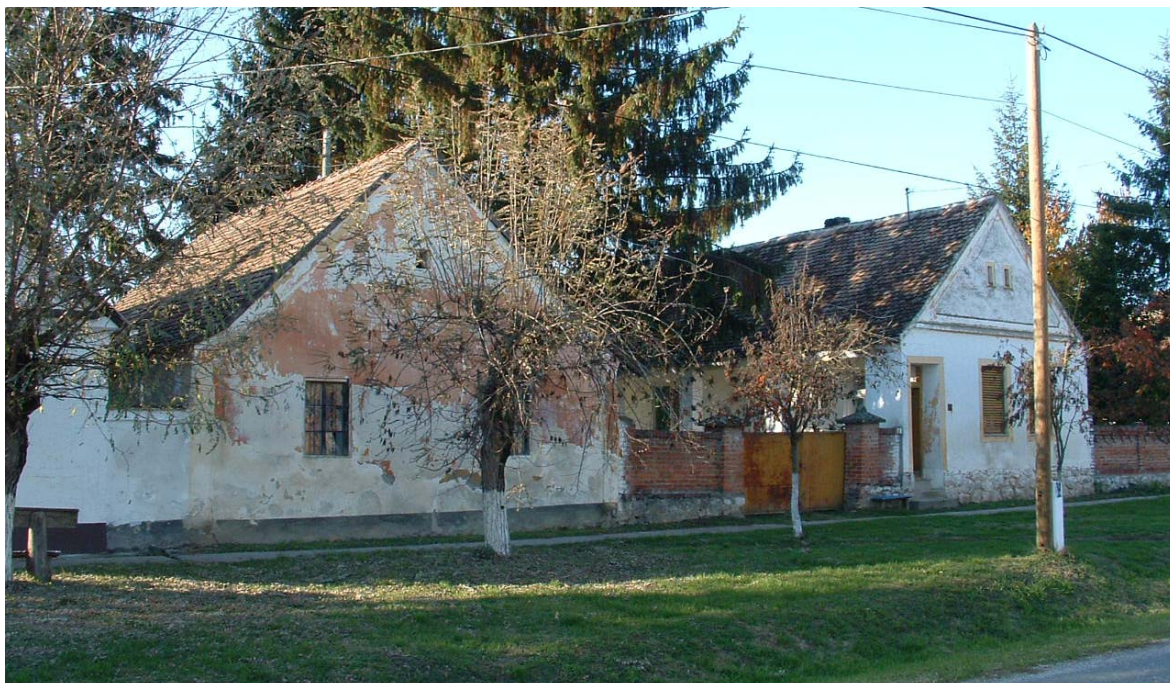
Tésenfa, Kossuth Lajos u. 79.	H18
Hrsz: 84	
Lakóépület - melléképület együttes

Gyönyörű példája a régi két generációs együttlakás térbeni kiteljesedésének. Mind a beépítés, mind az épületek hibátlan állapotban maradtak meg. Különösen nagy érték.

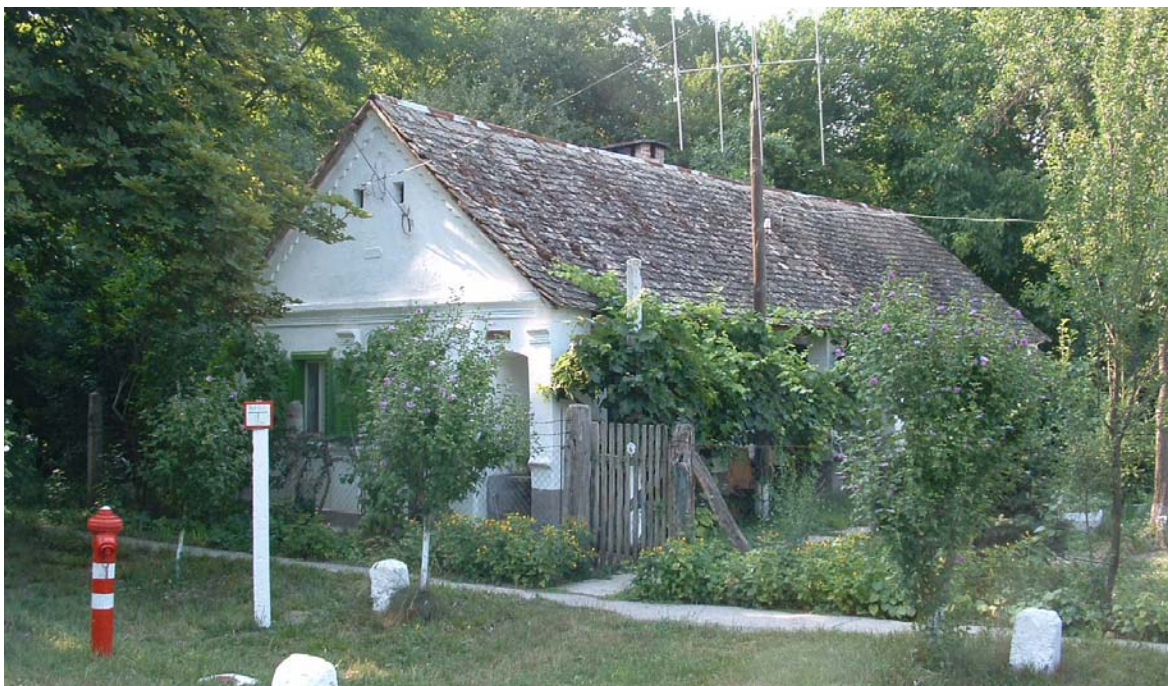
Tésenfá, Kossuth Lajos u. 94.	H19
Hrsz: 57	
Lakóépület

A falu végén szerényen húzódik meg a szerény ház, melynek tömege homlokzatképzései mégis klasszikusan mutatják meg a magyar paraszti építészet minden szépségét.

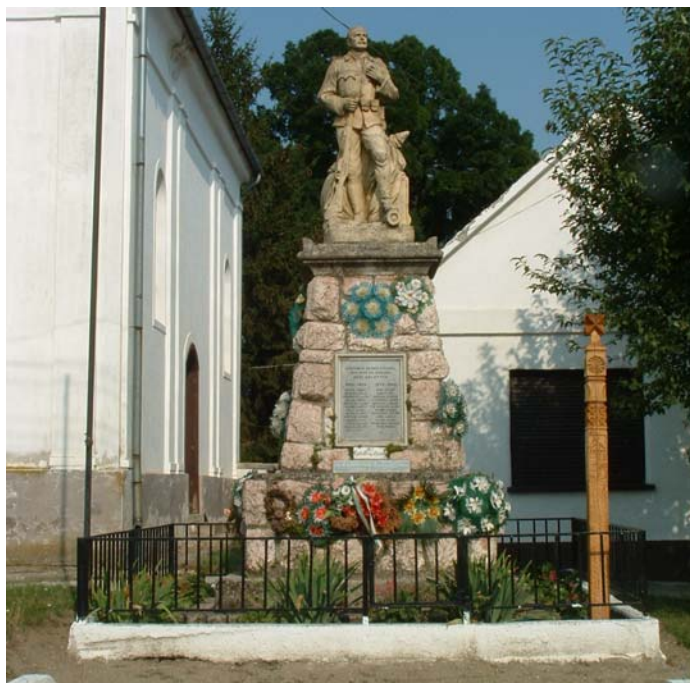
Tésenfa, Kossuth Lajos u.	H20
Hrsz: 126 -	
Emlékmű

I. Világháborús emlékmű. Tipikus és szép példája ezeknek az emlékműveknek, melyeknek természetesen nem a művészi színvonala a legfontosabb...

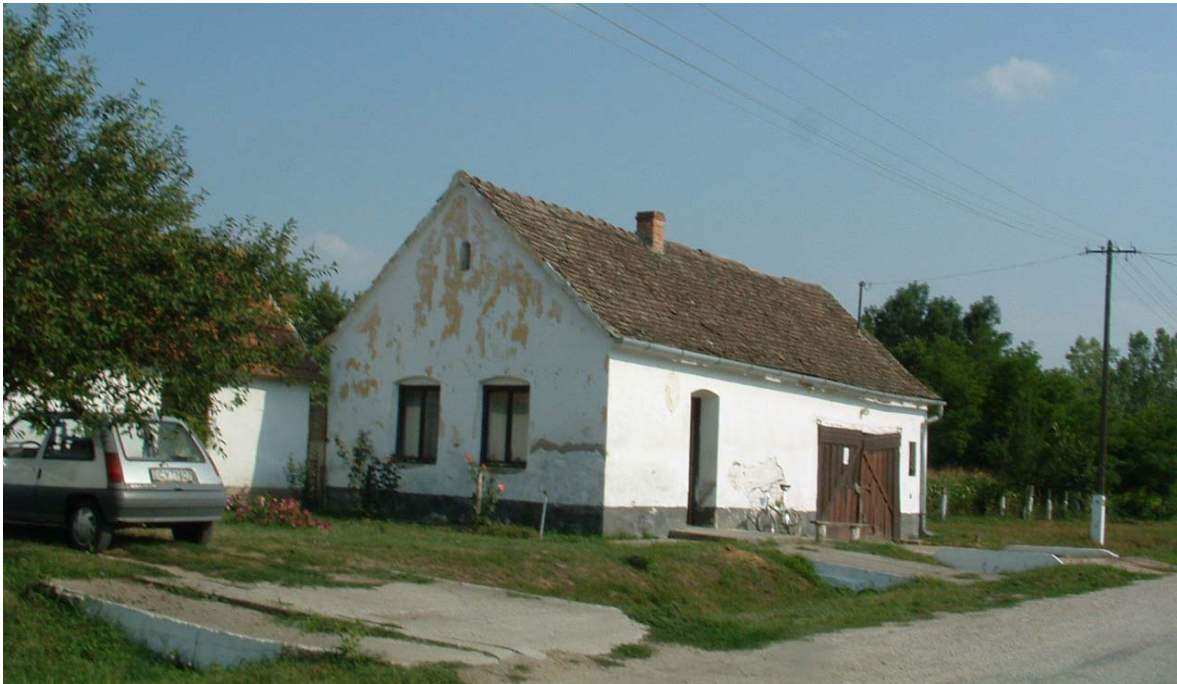
Tésenfa, Kossuth Lajos u. 1.	H21
Hrsz: 148	
Tűzoltószertár

A volt tűzoltószertár a tipikus falusi „középület” példája. Tömege, formavilága egyszerű, de szinte kritizálhatatlanul arányos.
